Aanleiding

Oplossing

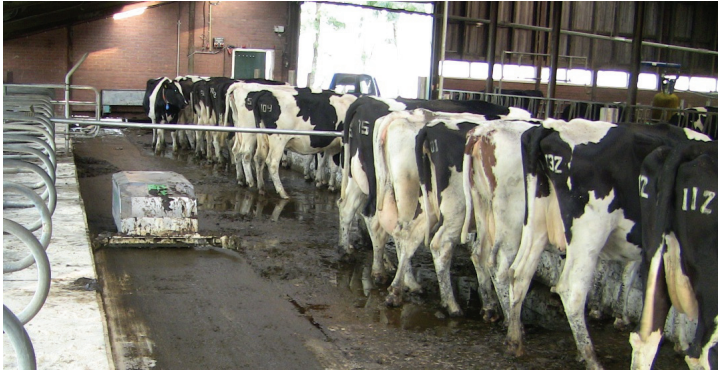
De JOZ-Tech stalreinigungsrobot is een volledig automatisch reinigingssysteem voor rundveebedrijven. Met dit systeem zijn meerdere reinigingsroutes in een stal eenvoudig te programmeren. De diervriendelijke mestrobot schuift met een snelheid van ongeveer 4 meter per minuut de mestgangen schoon. Het opladen gebeurt automatisch op een laadstation dat willekeurig in de stal kan worden geplaatst. Belangrijk voordeel van de robot is dat er zich geen ongewenste obstakels, zoals mestschuiven en hoekkasten, meer in de stal bevinden. Sinds september 2009 draait 'Jos' op melkveeproefbedrijf Zegveld.
