Effectiviteit van bufferstroken met zonder bemesting

Aanleiding

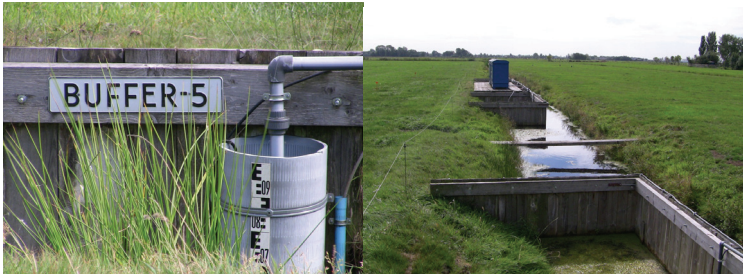
Op vijf locaties, waaronder locatie Zegveld (veengrond), wordt in het veld gemeten wat het verschil is in uitspoeling naar de sloot tussen een perceel met en zonder onbemeste bufferstrook. De houten bakken vangen het water op dat vanaf het perceel in de sloot stroomt. De apparatuur neemt automatisch om de 5 mm neerslag een monster van het uitgespoelde water.
